בירור הלכתי
לאיתור מיקום המקדש המדויק

אלקנה ליאור

גובה העזרה ומידותיה על פי הטופוגרפיה

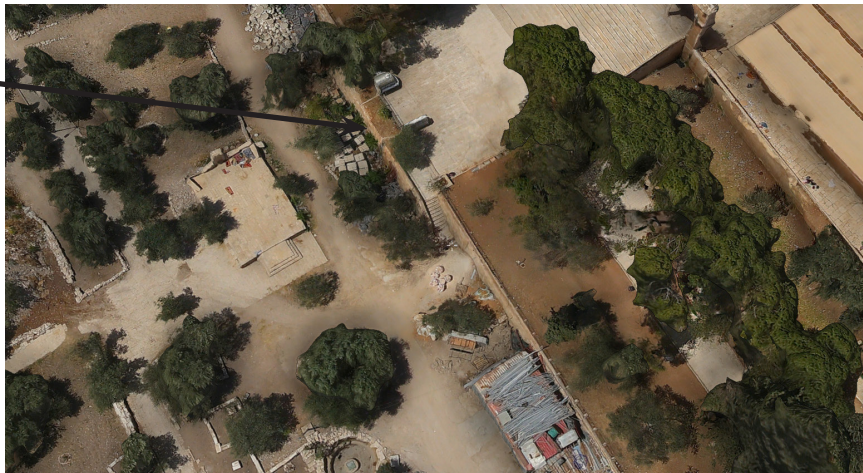
הטרסה

הטרסה בתלת מימד

כ-34 מ' מזרחית לקיר ה'רמה' עומדת כיום גדר אבנים (להלן: הטרסה), הבנויה בזווית מזרח אסטרונומית, (למרות שהיא נבנתה לפני כשמונים שנה בלבד) ואורכה כנגד רוחב המדרגות המזרחיות של ה'רמה'⁸. הגדר תוחמת מרחב שרוחבו כ-34 מ' וכולו בגובה של כ-738 מ'.

בהמשך נראה, על פי מדידה מהנקב, שככל הנראה מי שבנה את הטרסה, בנה אותה על סמך יסודות קדומים. גם הזווית האסטרונומית מדוייקת, ומלמדת שכנראה הטרסה בנויה על סמך תוואי קדום.

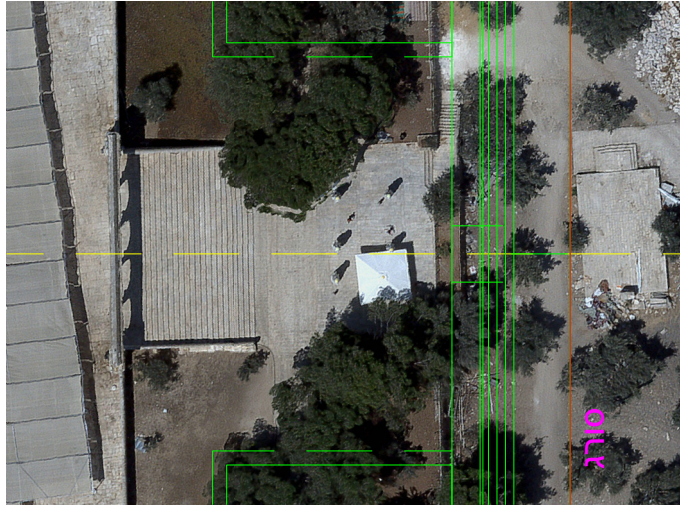
אזור ה'טרסה'
המזרחית בהגדלה
עם הצבת כותל עזרת
נשים המזרחי על
ה'טרסה'.
